Van inrijsein Kerkrade Centrum naar stopseinlantaarn te Simpelveld

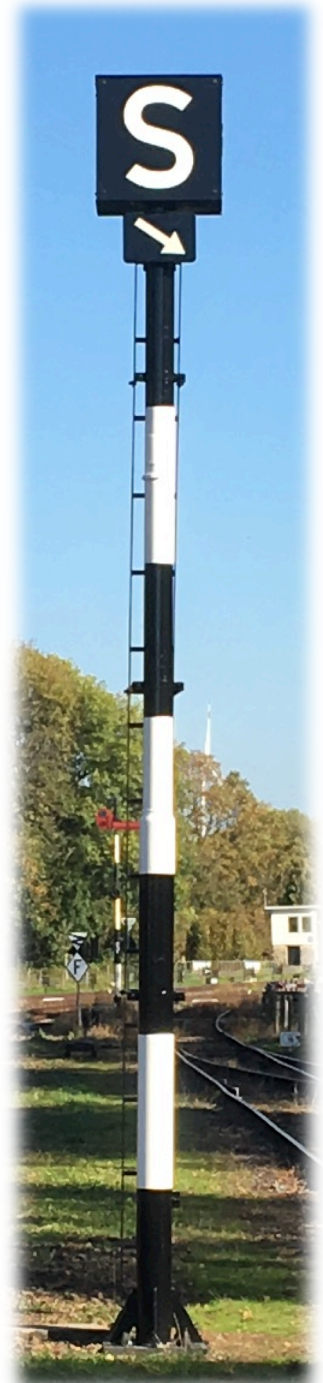
Op 20 oktober 2015 zien we sein 154 -reeds gedoofd- nog te Kerkrade Centrum. Enkele dagen later zou het worden verwijderd en uiteindelijk in Simpelveld arriveren (Foto's: P.P. van Birgelen).

Een zogenaamd daglichtsein past niet bij het klassieke seinstelsel en zou dus bij de ZLSM geen toekomst hebben. De seinpaal met trap bleek echter uitermate geschikt om te dienen

als basis voor de stopseinlantaarn. De eerdere plannen werden weer ter hand genomen en uit de opslag werd een lantaarn met geschikte platen gehaald. De dinsdagavondploeg van Seinwezen-infra heeft deze vervolgens grondig aangepakt en onder meer opnieuw in de verf gezet. Van het daglichtsein werden ondertussen de lichtbak en het bordesje verwijderd. Vervolgens werd een constructie bedacht en gemaakt om de lantaarn op de bestaande paal te bevestigen. Toen alle onderdelen zover voorbereid waren en door de paal een stroomkabel ten behoeve van de verlichting was gevoerd, kon het geheel geplaatst worden. Op zaterdag 2 september jl. werd dan ook met behulp van de railkraan een geschikte betonvoet ingegraven, waarop de seinpaal werd geplaatst. In de weken erna is deze optisch onder handen genomen. Het schilderwerk was op plaatsen slecht en er ontbrak nog een wit vlak bovenin. Ook was de trap nog niet van verf voorzien.

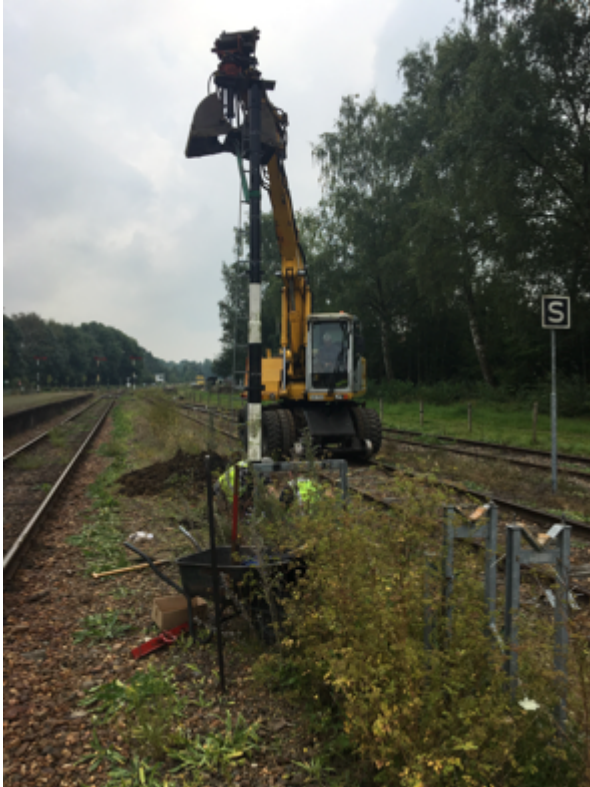
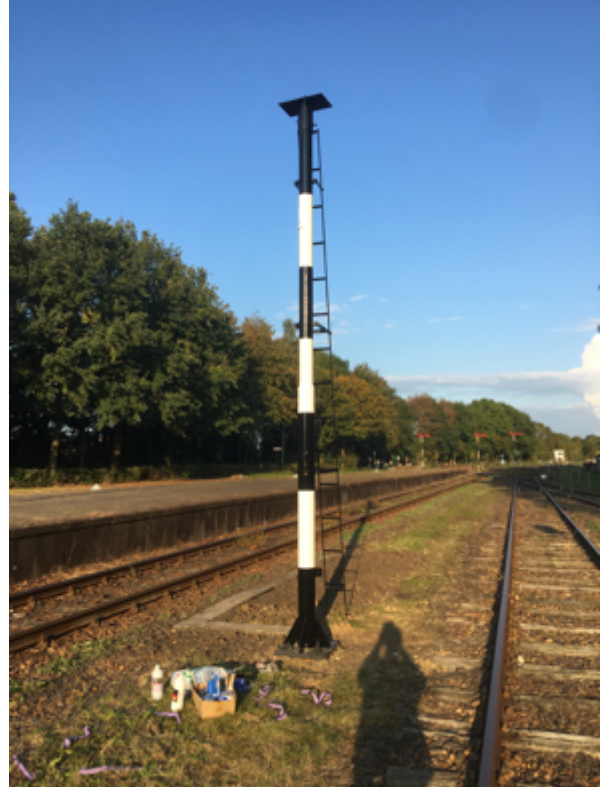
Met behulp van de railkraan wordt op 2 september 2017 de seinpaal geplaatst aan de oostzijde van spoor 4. Rechts op de foto zien we nog net het stopseinbord staan. Een paar weken later staat de paal strak in de lak klaar voor montage van de lantaarn (Foto's: P.P. van Birgelen).

Nadat zowel de paal als de lantaarn gereed waren, dienden beide nog te worden gecombineerd tot één geheel en daarbij werd een moeilijkheid voorzien. De voltooide lantaarn bleek nogal zwaar en het zou dan ook geen doen zijn om deze via een eenvoudige trapladder op een hoogte van een meter of vijf te brengen. Gelukkig stond ook nu de railkraan ter ondersteuning paraat en zodoende kon op zaterdag 7 oktober jl. de lantaarn op de paal worden bevestigd. Hierbij is ook alvast een fitting met lamp aangebracht. Restpunt vormt nu nog het leggen van een aantal meters kabelgoot om zodoende de stopseinlantaarn van stroom te kunnen voorzien.

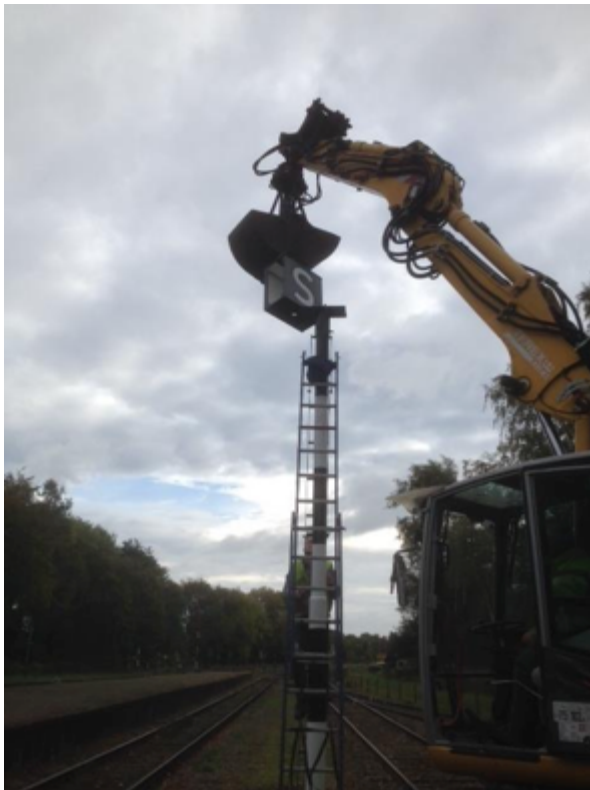
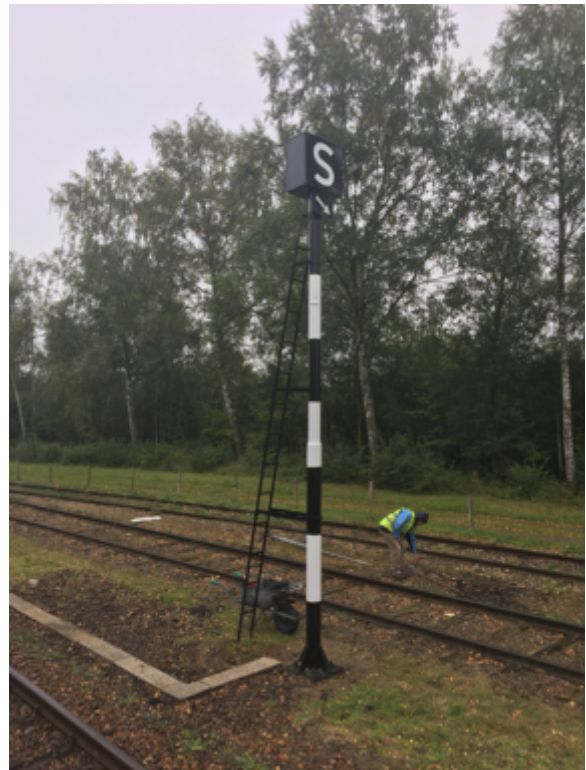
De lantaarn wordt aangebracht op de seinpaal, waarna het eindresultaat zichtbaar is en het sein in dienst kon worden gesteld, 7 oktober 2017 (foto's: M. Noorhoff en P.P. van Birgelen).
